Soubor:LAH, RBBB, STEMI přední stěny.jpg

Popis

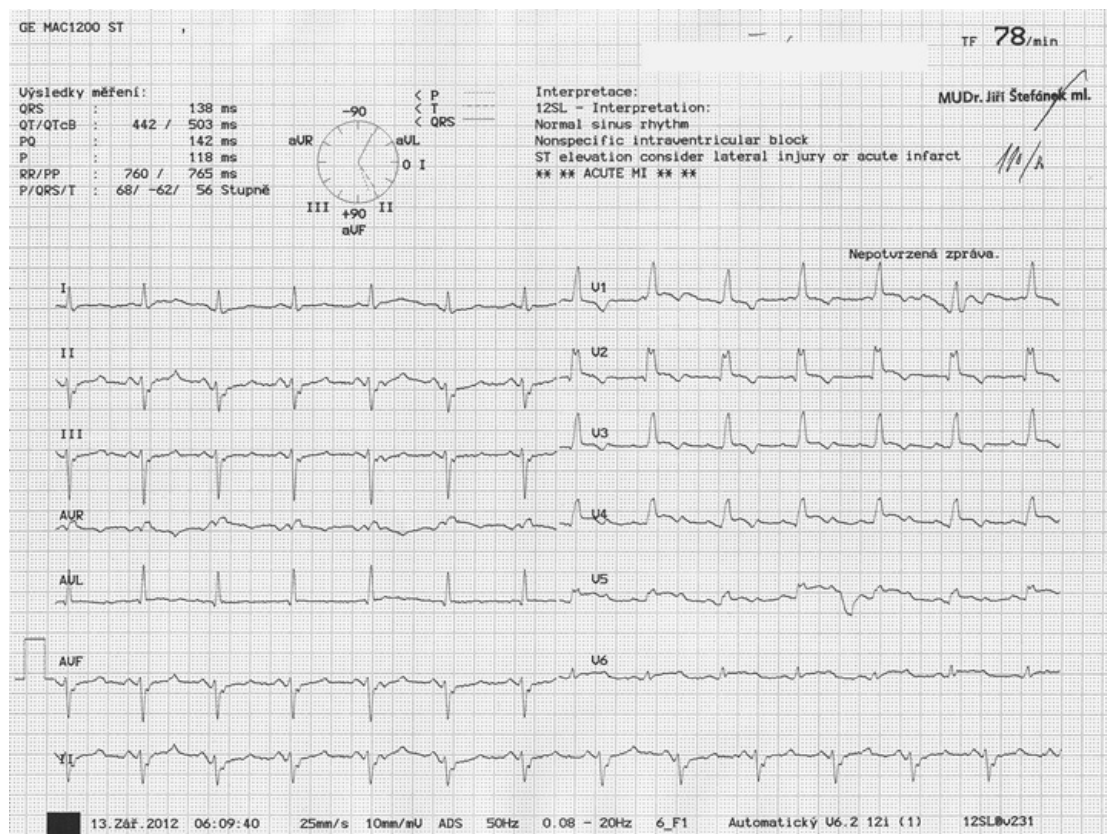
Cca 75letá pacientka hypertonička, jinak neléčená, byla přivezena RZP na ambulanci pro bolest na hrudi vystřelující do LHK. V RZP natočeno EKG, kde nebyly akutní ischemické změny a odesláno do spádového kardiocentra, doporučen převoz na spádovou interní ambulanci. Zde natočeno nové EKG, kde vidíme LAH a RBBB (tedy bifascikulární blok). Kromě něj si ovšem povšimneme lehké elevace ST ve V3 až V6 se zrcadlovou depresí ST ve II, III, aVF. Stav hodnocen jako rozvíjející se STEMI přední stěny a pacientka odeslána do kardiocentra k provedení SKG. Na SKG těžký nález na koronárních tepnách, řešeno dvěma stenty, pacientka po zákroku ve stabilizovaném stavu.

Bifascikulární blok
Cca 75letá pacientka hypertonička, jinak neléčená, byla přivezena RZP na ambulanci pro bolest na hrudi vystřelující do LHK. V RZP natočeno EKG, kde nebyly akutní ischemické změny a odesláno do spádového kardiocentra, doporučen převoz na spádovou interní ambulanci. Zde natočeno nové EKG, kde vidíme LAH a RBBB (tedy bifascikulární blok). Kromě něj si ovšem povšimneme lehké elevace ST ve V3 až V6 se zrcadlovou depresí ST ve II, III, aVF. Stav hodnocen jako rozvíjející se STEMI přední stěny a pacientka odeslána do kardiocentra k provedení SKG. Na SKG těžký nález na koronárních tepnách, řešeno dvěma stenty, pacientka po zákroku ve stabilizovaném stavu.
