# Soubor:STEMI spodní stěny komplikovaný junkční bradykardií.jpg

### STEMI spodní stěny

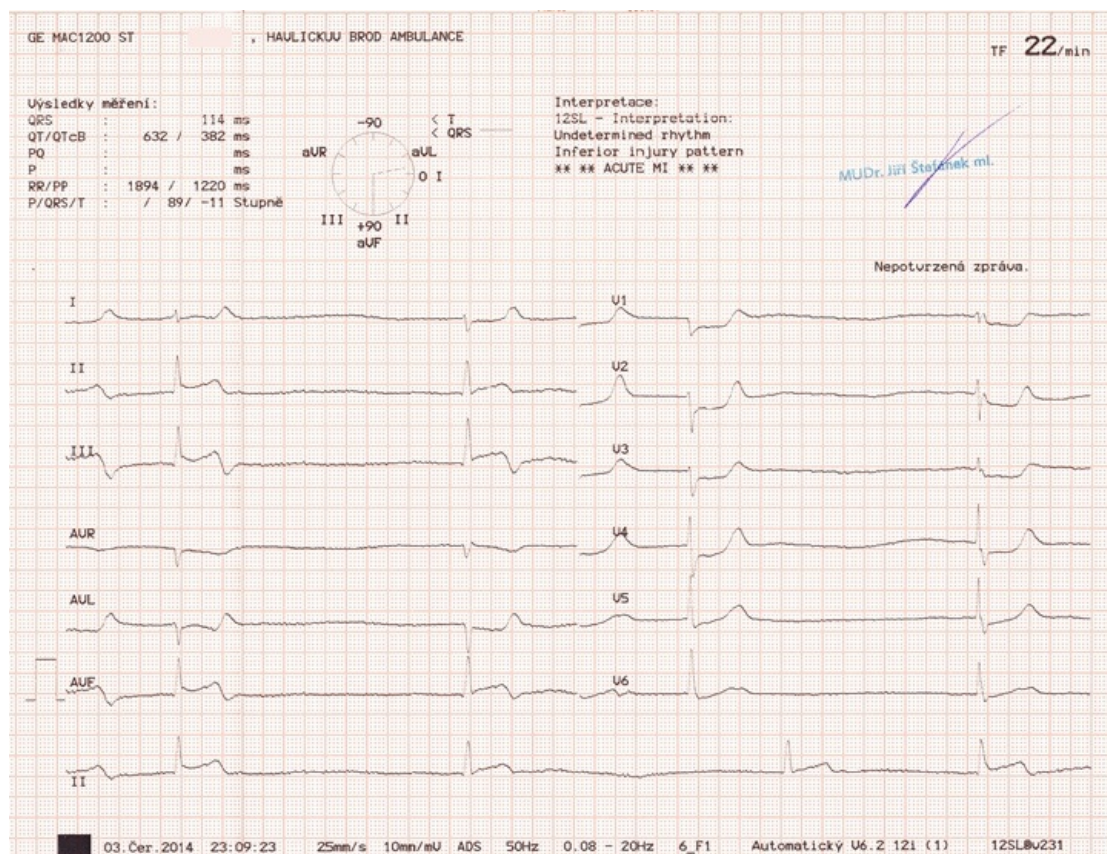
Pacient (cca 65 let, muž) byl přivezen RZP jako bolesti břicha a bradykardie. Pacient hypotenzní, imobilní. Na EKG je výrazně patologický nálezn. Štíhlé komplexy QRS nejsou předcházeny P vlnami, jde zřejmě o junkční rytmus s těžkou bradykardií. Kromě toho si všimneme ST elevací II, III a aVF se zrcadlovými depresemi ST v hrudních svodech. Jde o STEMI infarkt spodní stěny komplikovaný junkční bradykardií s postupným přechodem do kardiogenního šoku - pacient zaléčen a stejnou RZP, která ho přivezla na ambulanci, ihned transportován do blízkého spádového kardiocentra. Zjištěn uzávěr větve pravé koronární tepny, pacient zachráněn.

Pacient (cca 65 let, muž) byl přivezen RZP jako bolesti břicha a bradykardie. Pacient hypotenzní, imobilní. Na EKG je výrazně patologický nález. Štíhlé komplexy QRS nejsou předcházeny P vlnami, jde zřejmě o junkční rytmus s těžkou bradykardií. Kromě toho si pošimněme ST elevací II, III a aVF se zrcadlovými depresiemi ST v hrudních svodech. Jde o STEMI infarkt spodní stěny komplikovaný junkční bradykardií s postupným přechodem do kardiogenního šoku - pacient zaléčen a stejnou RZP, která ho přivezla na ambulanci, ihned transportován do blízkého spádového kardiocentra. Zjištěn uzávěr větve pravé koronární tepny, pacient zachráněn.
